Message de sécurité du 5 septembre 2007

Poignées de frein PARATECH « Evolution »

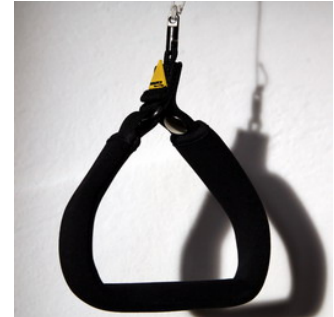
Les poignées de frein du type PARATECH « Evolution » (1ère figure) ayant été livrées **après le 1er Mai 2007** présentent une erreur de production de l'émerillon : les deux trous de cet émerillon sont mal arrondis et ébavurés.

Avant d'effectuer le prochain vol, il faut contrôler si les poignées de frein éventuellement sont endommagées de la manière susmentionnée :

1. Si les suspentes sont endommagées, les poignées doivent être remplacées avant le prochain vol.
2. Si les suspentes ne présentent pas encore des dommages visibles, mais que les poignées de frein ou la parapente ont été achetées **après le 1er Mai 2007**, celles-ci peuvent être réutilisées jusqu'à la réception des poignées de remplacement mais doivent être contrôlées avant chaque vol.

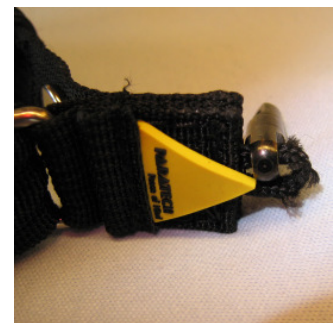
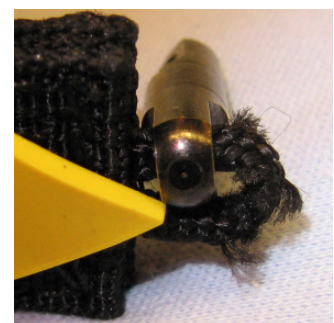
Le cordon de fixation noir de la poignée et la suspente principale peuvent être endommagés au niveau du trou de l'émerillon et ainsi être fortement fragilisés, ce qui peut provoquer une défaillance de la liaison poignée de frein - suspente principale.

Ce phénomène déjà peut être constaté en partie après un faible usage de la poignée lorsque certaines parties de la suspente commencent à s'effiloche au niveau des trous de l'émerillon comme illustré sur la 2ème et 3ème figure.

Le remplacement des poignées de frein peut être effectué par le pilote lui-même. Pour ce faire, nous prions les pilotes concernés d'entrer en contact avec nous:
